Всегда ли прокладка головки блока цилиндров является причиной поломки двигателя? Действительные причины и меры против них

Правильное определение и предотвращение типичных поломок

Прокладки головок блока цилиндров

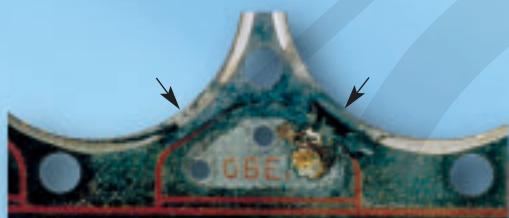
1. Выход из строя прокладки ГБЦ грузового автомобиля из-за прорыва отработавших газов

между цилиндрами два и три (цикл выпуска) происходит сильное проникновение отработавших газов. Мягкий материал прокладки в зоне отверстий для воды разрушен.

в результате несоблюдения методики затяжки болтов, предписанной производителем, прокладка ГБЦ не была зажата в должной степени. Из-за этого отработавшие газы проникли в охлаждающую жидкость. Следствием этого стали высокое давление охлаждающей жидкости, её потеря, а также разрушение прокладки головки блока цилиндров.

- опустилась гильза цилиндра;
- деформировались детали;
- у блока цилиндров и головки цилиндров слишком высокая шероховатость поверхности;
- начало подачи топлива установлено неправильно, из-за этого давление цикла оказывается слишком высоким.

- чтобы обеспечить качество и надежность, следует обязательно использовать только новые болты головки блока цилиндров.
- Болты головки блока цилиндров затягивать с предписанным усилием крутящего момента в соответствии с инструкциями производителя.

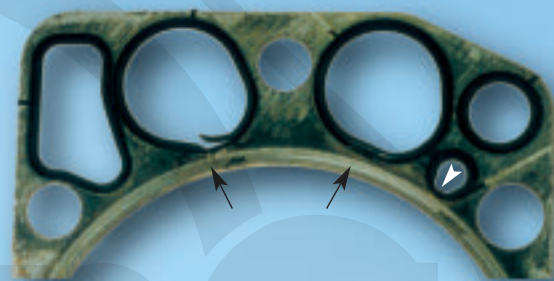
на отверстии для толкателя эластомерный герметизирующий элемент отделился от основы прокладки. То же самое и на отверстии для охлаждающей жидкости (малая стрелка). Из-за этого происходит большая потеря воды.

неплоская поверхность головки цилиндра привела к прорыву ОГ (большие стрелки). Герметизирующие элементы из эластомера были из-за высокого давления газа сорваны с основы прокладки. Процесс разрушения был ускорен тем, что двигатель постоянно эксплуатировался на полной нагрузке.

- слишком малые силы затяжки болтов блока головки цилиндров;
- выступ гильзы цилиндра установлен неправильно.

- перед монтажом тщательно проверить плоскостность герметизируемых поверхностей деталей, при необходимости – подшлифовать.

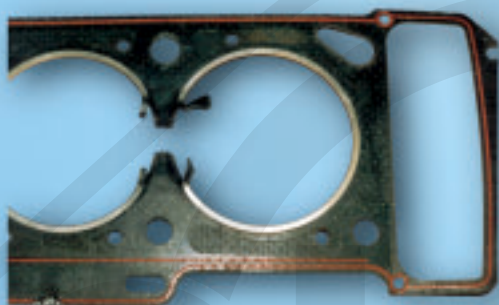
2. Выход из строя прокладки ГБЦ легкового автомобиля из-за прорыва отработавших газов

Проявление повреждения:
сожженная перемычка между камерами сгорания между цилиндрами один и два.

Причина:
в результате несоблюдения предписанных усилий момента затяжки болтов, а также из-за использования старых болтов ГБЦ прокладка на разрушенном участке была зажата недостаточно, произошел прорыв отработавших газов. А чрезмерная термическая нагрузка привела к разрушению прокладки на участке перемычки.

- узлы двигателя не плоские; участки перемычек на блоке двигателя и головке цилиндров деформированы;
- неправильная регулировка двигателя, из-за чего возникает термическая перегрузка.

- при монтаже следить за соблюдением предписанных инструкций.

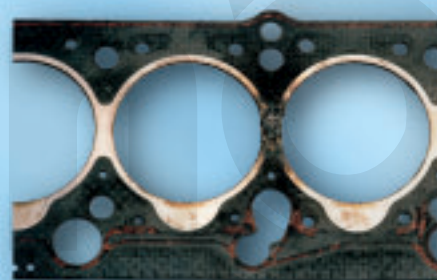
Проявление повреждения:
перемычка камер сгорания и мягкий материал прокладки сожжены на участке между цилиндрами три и четыре. Между цилиндрами три и два началось потемнение.

неконтролируемый процесс сгорания привел к возникновению термической перегрузки материала прокладки и в результате к его разрушению.

- затяжка болтов головки цилиндра была произведена не по инструкции;
- узлы двигателя не плоские;
- неполадки в системе охлаждения, неисправный термостат.

- после монтажа проверить регулировку впрыска топлива.
- Тщательно проверить форсунки и проконтролировать герметичность.

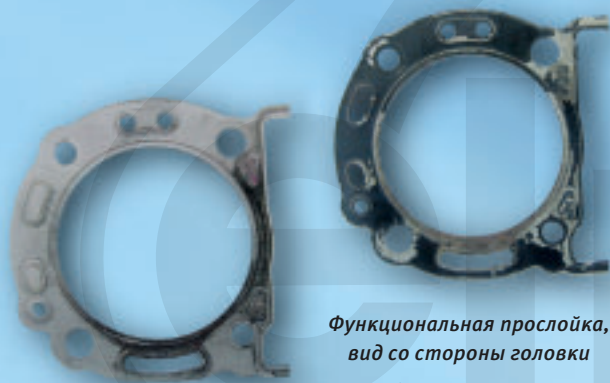
3. Причина отказа – прорыв отработавших газов на двухслойной металлической прокладке

на металлической прослойке-стоппере и на функциональной прослойке видны четкие почернения в направлении охлаждающего канала. Утечка ОГ образуется между прослойкой-стоппером и функциональной прослойкой.

усилие момента затяжки было слишком малым, из-за этого возникло недостаточное герметизирующее сжатие.

- узлы двигателя неплоские (деформированные из-за термических перегрузок).

- при монтаже следить за тщательным и обязательным соблюдением предписанных монтажных инструкций в части усилий момента затяжки.

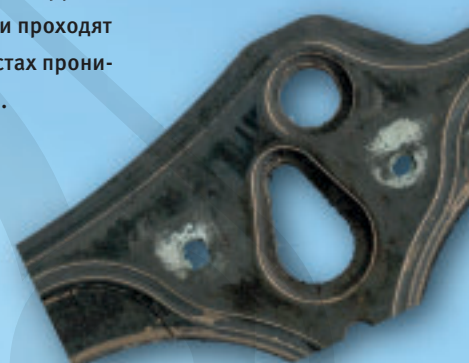
4. Выход из строя из-за повышения давления в системе охлаждения в результате попадания в нее отработавших газов

на многослойной металлической прокладке ГБЦ на участке водяных каналов четко видны оттиски в форме линий. Они образованы герметизируемое поверхностью головки цилиндров и проходят в направлении камеры сгорания. В местах проникновения воды видна четкая белесость.

поверхность головки цилиндра была обработана недостаточно тщательно или даже совсем не обработана. Из-за этого произошло проникновение отработавших газов в контур системы охлаждения и термическая перегрузка (повышение давления).

- из системы охлаждения не был полностью удален воздух, по этой причине не происходила циркуляция охлаждающей жидкости;
- контур системы охлаждения прерван (водяная помпа, термостат, вентилятор);
- высокое противодавление ОГ привело к перегреву двигателя (например, неисправен катализатор).

- перед монтажом очень тщательно проверить состояние герметизируемых поверхностей и обеспечить плоскостность головки цилиндров (очень мелкая структура, допустимые значения шероховатости для обработки головки цилиндров – $R_z 11 \mu\text{m}/R_{\text{max}} 15 \mu\text{m}$).

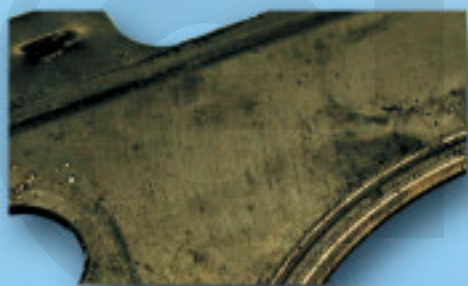
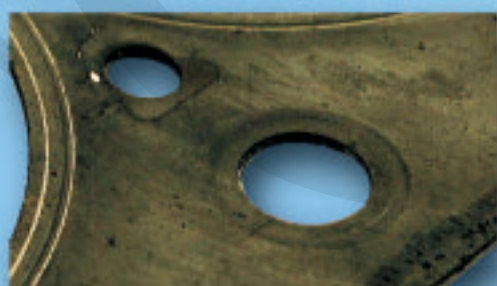
5. Выход из строя прокладки ГБЦ из-за превышения давления в системе охлаждения в результате проникновения в нее отработавших газов

на многослойной металло-эластомерной прокладке ГБЦ четко видны оттиски в форме линий. Они образованы герметизируемой поверхностью головки цилиндров и проходят в направлении камеры сгорания.

поверхность головки цилиндров была обработана слишком грубо или даже совсем не обработана. Из-за этого произошло проникновение отработавших газов в контур системы охлаждения и термическая перегрузка (повышение давления).

- из системы охлаждения не был полностью удален воздух, по этой причине не происходила циркуляция охлаждающей жидкости;
- контур системы охлаждения прерван (водяная помпа, термостат, вентилятор);
- высокое противодействие ОГ привело к перегреву двигателя (например, неисправен катализатор).

- перед монтажом очень тщательно проверить состояние герметизируемых поверхностей и обеспечить плоскостность головки цилиндров (очень мелкая структура, допустимые значения шероховатости для обработки головки цилиндров – $R_z 11 \mu\text{m}/R_{\text{max}} 15 \mu\text{m}$).

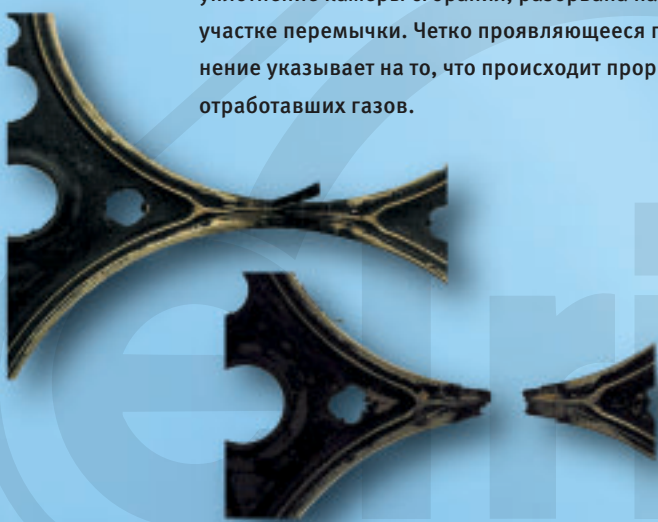
1. Причина выхода из строя – термическая перегрузка двухслойных металлических прокладок

Проявление повреждения:
металлическая функциональная прослойка, в которую у этой модификации интегрировано уплотнение камеры сгорания, разорвана на участке перемычки. Четко проявляющееся почернение указывает на то, что происходит прорыв отработавших газов.

Причина:
к прорыву ОГ привела деформация деталей двигателя. Вызванная этим чрезмерная термическая нагрузка металлической прослойки привела к ее разрушению.

- низкое качество топлива (слишком низкое октановое число);
- слишком высокая степень сжатия;
- регулировка двигателя (у свечей зажигания неправильное калильное число);
- усилие предварительной затяжки болтов оказалось недостаточным (качество болтов, затяжка болтов).

- перед монтажом тщательно проверить детали на отсутствие деформаций и на высокое качество обработки поверхностей.

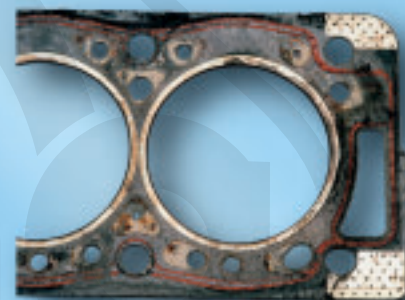
2. Причина выхода из строя – термическая перегрузка прокладок ГБЦ из металла и мягкого материала

Проявление повреждения:
вблизи отверстий для охлаждающей жидкости мягкий материал без покрытия сильно вспучился.

Причина:
после монтажа двигателя из системы охлаждения не был как следует удален воздух. Возник перегрев двигателя из-за повышенной температуры охлаждающей жидкости. Образование пара привело к разбуханию мягкого материала прокладки на участке каналов для охлаждающей жидкости. В результате этого мягкий материал прокладки отделился от металлической основы.

- работу системы охлаждения ограничивает водяная помпа или термостат;
- проток охлаждающей жидкости в системе охлаждения (например, в радиаторе) ограничен отложениями накипи.

- после монтажа обеспечить тщательное проведение удаления воздуха из системы охлаждения.

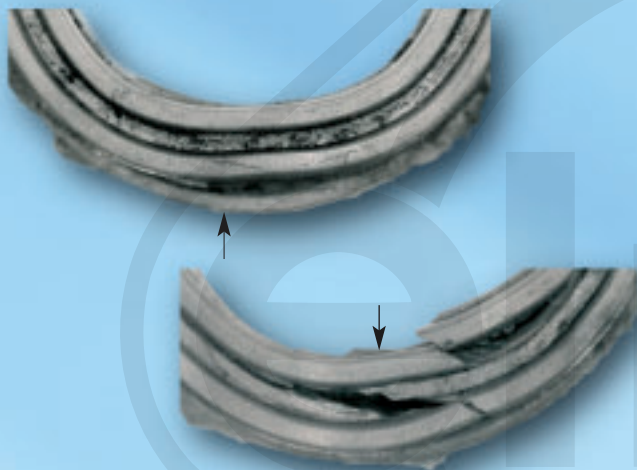
1. Причина выхода из строя – утечка масла, разрушение герметизирующего элемента при монтаже головки цилиндров (легкового автомобиля)

Проявление повреждения:
эластомерные герметизирующие элементы отжаты от основы, порезаны или разорваны.

Причина:
головка цилиндра при монтаже из-за неправильной посадки по месту устанавливалась несколько раз. Из-за этого герметизирующий элемент местами оказался слишком сильно зажат, либо же перерезан кантами головки блока цилиндров.

- герметизирующий элемент был отжат в результате прорыва ОГ;
- герметизирующий элемент был слишком сильно сжат из-за слишком малого выступа гильзы.

- подготавливать и проводить работы по монтажу следует внимательно и тщательно. Если головка цилиндров устанавливается больше одного раза, то прокладку следует проверить на отсутствие повреждений.

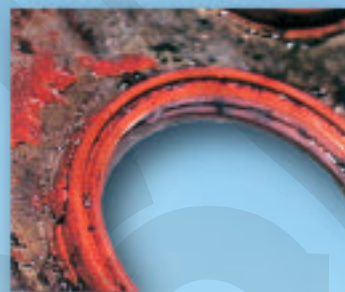
2. Причина выхода из строя – утечка масла, наличие герметика на уплотнительном элементе (легковые автомобили)

Проявление повреждения:
эластомерный герметизирующий элемент отжат от основы. В герметизирующем пазу находятся загрязнения.

на металлическую основу прокладки был дополнительно нанесен герметик. В результате вулканизации эластомерный герметизирующий элемент оказался под дополнительным давлением и был отжат. Результат – утечка масла. Отложения загрязняющих частиц из масла только ускорили выход прокладки из строя.

- при монтаже головки цилиндра герметизирующий элемент был поврежден.

- нельзя применять герметики;
- тщательно проверьте качество поверхности деталей;
- следите за регулярной заменой масла.

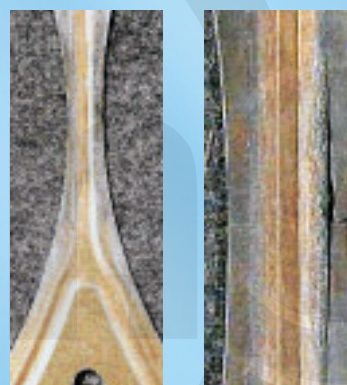
1. Проявление и причины повреждений типа «неконтролируемый процесс сгорания топлива» на многослойных металлических прокладках

начинающееся почернение на участке перемычки функциональной прослойки указывает на начало разрушения, завершение которого показано на втором снимке (внизу).

неконтролируемый процесс сгорания привел к возникновению высокочастотных колебаний. Ударные волны, вызванные этим, разрушили участок перемычки.

- невысокое качество топлива (слишком низкое октановое число);
- слишком высокая степень сжатия.

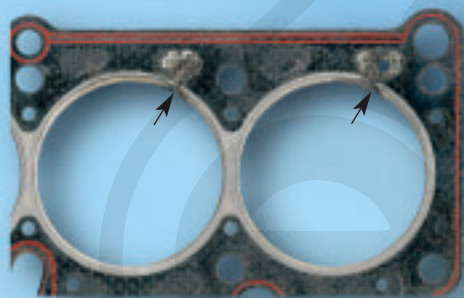
на металлической окантовке камеры сгорания четко видны выбоины и деформации. Окантовка и мягкий материал прокладки спеклись друг с другом. В таких местах окантовка камеры сгорания зачастую разрушена, а на мягком материале – следы горения.

регулировка двигателя (раннее зажигание) была проведена не по инструкции изготовителя, из-за этого процесс сгорания топлива идет неконтролируемо. Колебания с высокой частотой и вызванные этим ударные волны разрушают металлический герметизирующий элемент, а затем и мягкий материал.

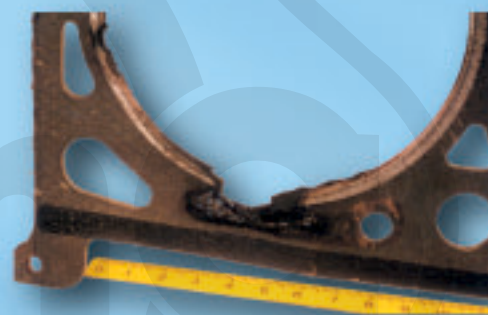
на окантовке камеры сгорания четко видны выбоины. Имеются очаги начала разрушения окантовки, а также участок полного разрушения окантовки камеры сгорания и мягкого материала прокладки.

из-за использования топлива, не обладающего достаточной детонационной стойкостью, процесс сгорания становится неконтролируемым. Это вызывает термическую и механическую перегрузку мотора. При неконтролируемом сгорании возникают ударные волны с экстремально высоким давлением и высокими температурами, которые создают соответствующую сверхнагрузку на детали двигателя. Наиболее часто поломки возникают на поршне и на прокладке ГБЦ.

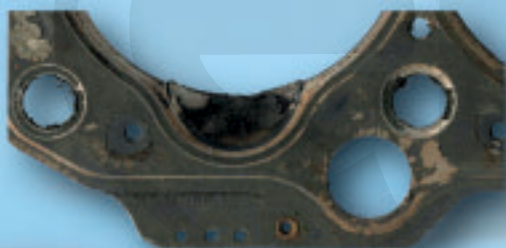
многослойная металлическая прокладка сильно повреждена на участке вихревой закраины в результате механического воздействия.

вихревая камера для первого цилиндра во время эксплуатации отделилась при движении и упала в камеру сгорания. Следствие: очень сильное повреждение головки цилиндров, а также привода клапанов и поршня.
