Всегда ли прокладка головки блока цилиндров является причиной поломки двигателя? Действительные причины и меры против них

Правильное определение и предотвращение типичных поломок

Прокладки головок блока цилиндров

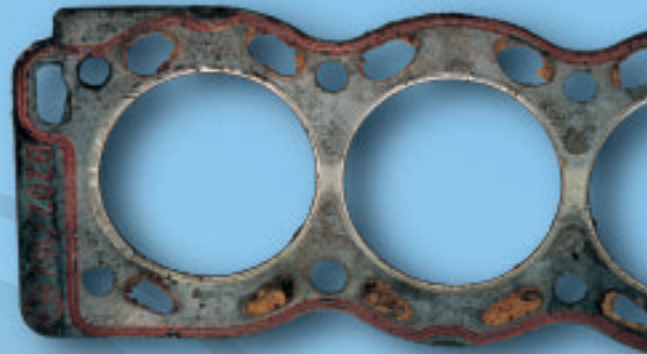
1. Причина выхода из строя – термическая перегрузка двухслойных металлических прокладок

Проявление повреждения:
металлическая функциональная прослойка, в которую у этой модификации интегрировано уплотнение камеры сгорания, разорвана на участке перемычки. Четко проявляющееся почернение указывает на то, что происходит прорыв отработавших газов.
